INFRA S.A.
SUP-00034

**Patologias em dormentes – Diretrizes para
identificação, avaliação e tratamento**

*Pathologies in sleepers – Guidance for identification, assessment
and treatment*

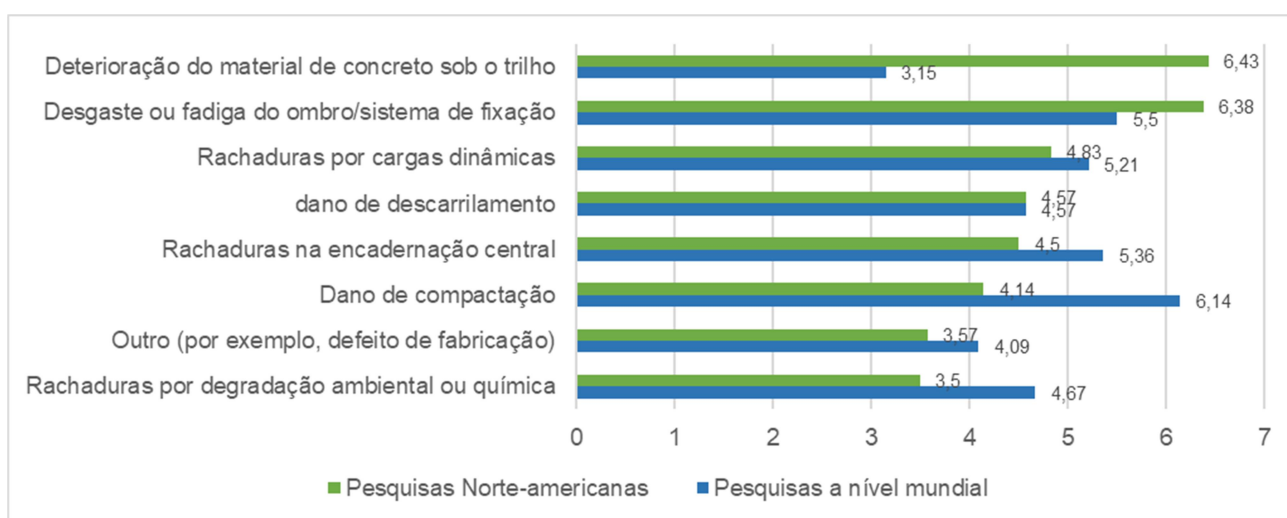
4.2 Existe uma categorização das falhas mais frequentes em dormentes de concreto, a qual tem como base pesquisas realizadas em diversas regiões do mundo, porém predominantemente na América do Norte. Uma representação visual dessas falhas pode ser observada na Figura 1.

Figura 1 — Falhas mais críticas de dormentes de concreto

4.5 Das patologias apresentadas na Figura 1, as mais comuns estão relacionadas à deterioração dos dormentes de concreto protendido, e estão categorizadas em dois grupos: de origem interna e de origem externa. As patologias de origem interna referem-se às questões que surgem diretamente da estrutura do dormente, englobando problemas originados dos materiais e componentes estruturais durante a construção e/ou uso do dormente. Do outro lado, as patologias de origem externa referem-se a danos ou deteriorações originados por fatores externos ao próprio dormente. Em outros termos, estas patologias não são causadas por falhas inerentes ao material ou ao processo de fabricação do dormente, mas sim por influências ambientais, operacionais ou mecânicas que atuam sobre ele após

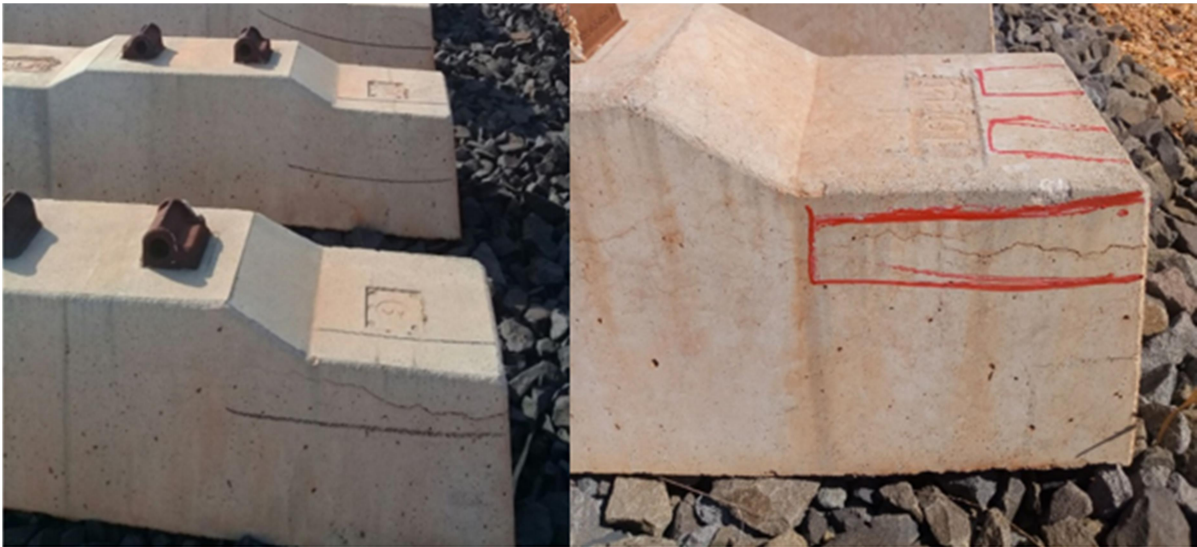
Em elementos como os dormentes de concreto, que normalmente não possuem armadura transversal, as fissuras têm potencial para se estenderem longitudinalmente (Figura 3), o que pode resultar na degradação estrutural do dormente e na diminuição considerável de sua capacidade de suporte de carga.

Figura 3 — Fissuras visíveis longitudinais em um dormente de concreto, destacando a necessidade de manutenção e reparo

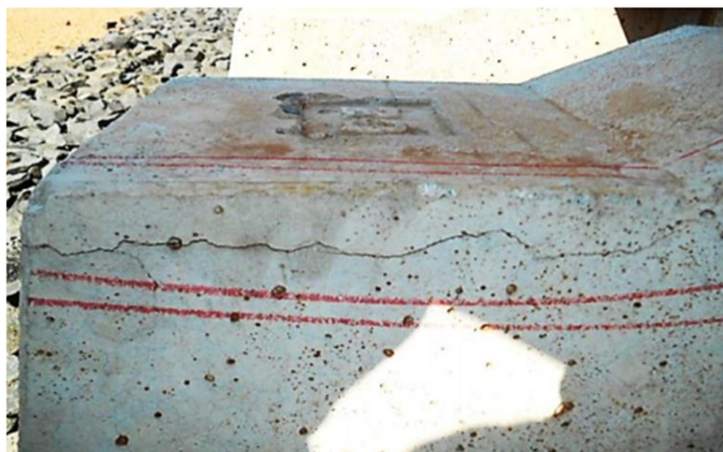
Em relação às fissuras que se originam da aplicação de torque excessivo no sistema de fixação dos dormentes, podem surgir grandes fissuras longitudinais (Figura 4).

Aspectos como a presença de água e partículas finas no interior da bucha de fixação do dormente, assim como deformações plásticas nos parafusos ferroviários e buchas, podem intensificar a tensão transversal na região de fixação do dormente, gerando potencialmente o surgimento de fissuras.

Figura 4 — Trinca Longitudinal
(Fonte: INFRA S.A)

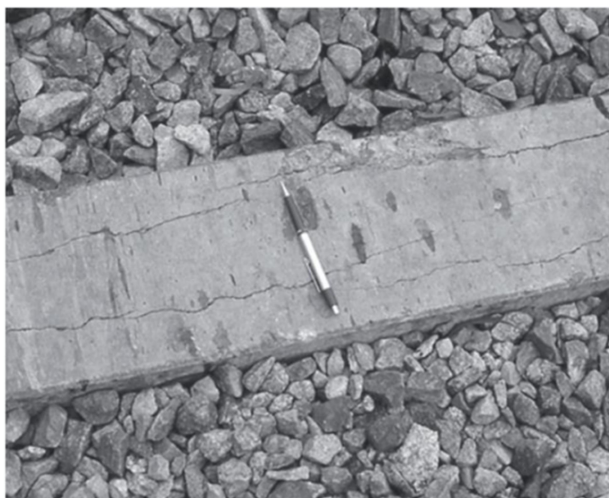
Visualmente, a RAA pode ser identificada pela expansão do concreto e pela presença de fissuras superficiais (Figura 5). Essas fissuras podem facilitar a entrada de substâncias nocivas, como cloretos, sulfatos e carbonatos, que têm o potencial de corroer as armaduras de aço. Devido à sua exposição direta a fatores ambientais, os dormentes de concreto são particularmente vulneráveis a essa condição.

Figura 5 — Fissuras superficiais em dormente de concreto protendido
(Fonte – Shayan, 2007)

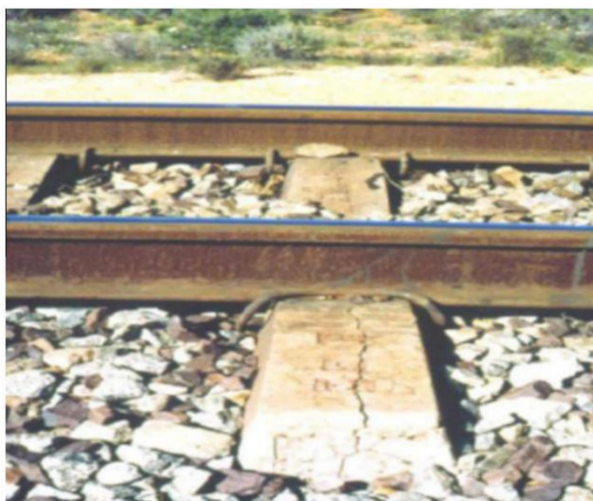
A RAA é reconhecida como um elemento causador de falhas do dormente, devido à consequente degradação que causam as fissuras produzidas pela reação. Destaca-se que as fissuras oriundas da expansão causada pelo RAA podem criar locais propícios para a cristalização da etringita. A Figura 6 apresenta a falha de um dormente devido a RAA.

Figura 6 — Fissura em dormente de concreto devido a RAA
(Fonte: Fournier et al. 2004)

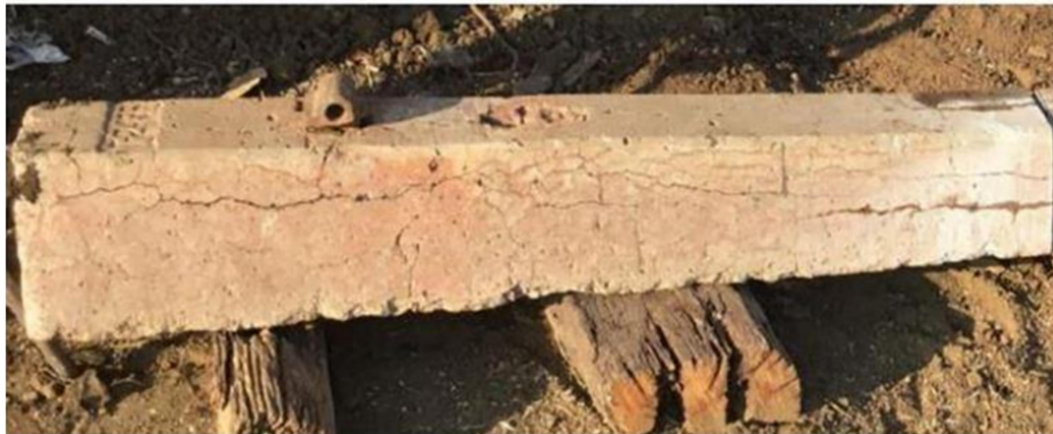
A DEF (Figura 7) pode gerar deterioração dos dormentes de concreto a causa da reação interna de sulfato, atribuída à formação de microfissuras devido ao tratamento térmico aplicado durante a pré-fabricação.

Figura 7 — Dormente com fissuração longitudinal decorrente de DEF
(Fonte: Sundaram et al, 2018)

A expansão da DEF, embora ainda seja objeto de discussão entre especialistas, é entendida como um processo em que a etringita primária, formada nas fases iniciais do concreto, pode se decompor em temperaturas superiores a 65°C. Em estágios mais avançados, na presença de umidade, a etringita pode se recompor, gerando pressões internas que podem levar à fissuração e desagregação do concreto.

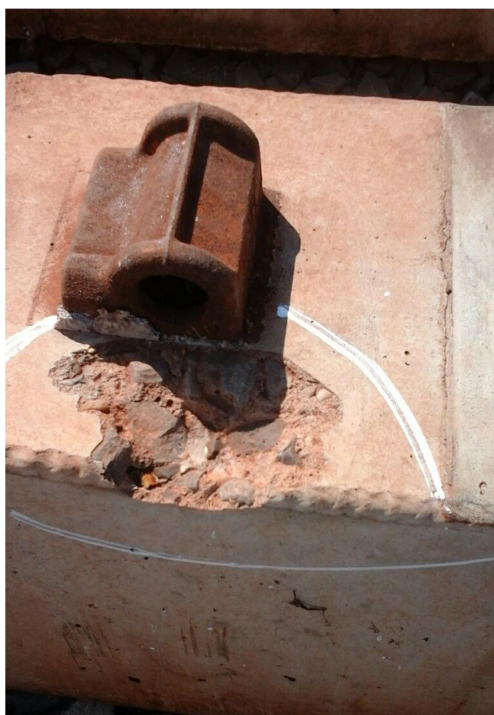
A deterioração da região de apoio dos trilhos é identificada como uma patologia comum em dormentes de concreto protendido. Esta condição manifesta-se pelo desgaste da superfície do concreto na interface entre o dormente e a palmilha do trilho (Figura 8).

Figura 8 — Deterioração da região do apoio dos trilhos (RSD)
(Fonte: INFRA S.A.)

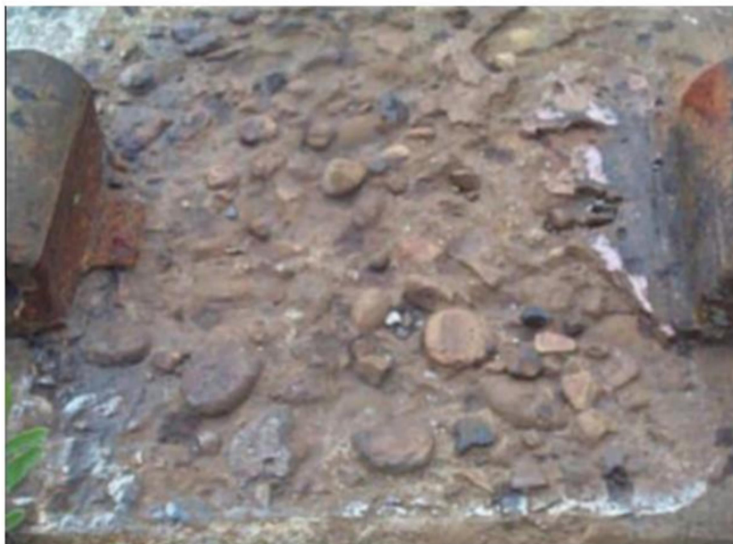
- a) abrasão, resultante do movimento relativo entre o coxim do trilho e o assento de concreto, provocando o desgaste da pasta de cimento devido à fricção. A interação de partículas abrasivas finas e água na interface trilho-assento amplifica as condições para a ocorrência de abrasão, este mecanismo se destaca como o mais crítico (Figura 9);
- b) esmagamento, ocorre devido às altas cargas de impacto durante a passagem do material rodante;
- c) fissuras devido a ciclos de congelamento e degelo, em regiões onde acontece esse fenômeno;
- d) fissuras devido à pressão hidráulica; e
- e) erosão hidroabrasiva.

Figura 9 — Desgaste de dormente de concreto devido à abrasão do assento do trilho
(Fonte: Zeman et al, 2009)

Diversos elementos são reconhecidos como contribuintes para a abrasão do assento do trilho, incluindo a presença de água, cargas pesadas por eixo, falhas em fixadores, ombreiras ou dormentes, declives íngremes e, notadamente, curvas com inclinação superior a dois graus.

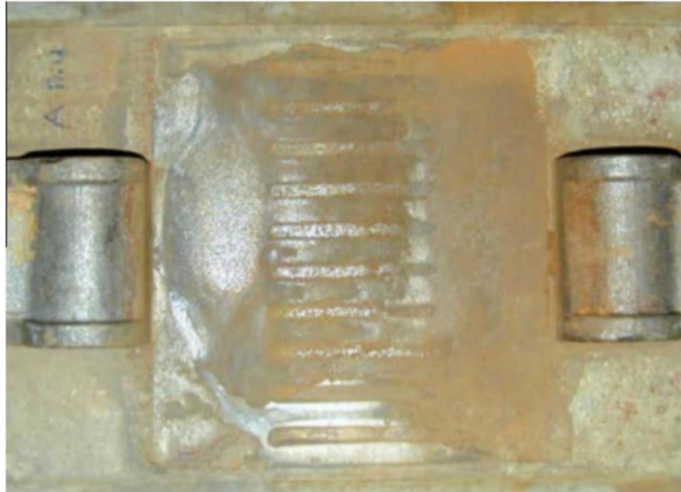
Utilização de placas de aço moldadas no local, cobrindo a área do assento do trilho (Figura 10). Contudo, a adição dessa placa de aço pode elevar consideravelmente os custos de produção dos dormentes.

Figura 10 — Chapa de aço cobrindo o assento do trilho após 10 milhões de ciclos a uma taxa de 2,5 ciclos por segundo
(Fonte: Peters, 2004)

Deve ser verificada a possibilidade de infiltração de água sob a placa, pois, pode acelerar a deterioração do concreto na área do assento do trilho, sendo um aspecto que necessita de análise cautelosa.

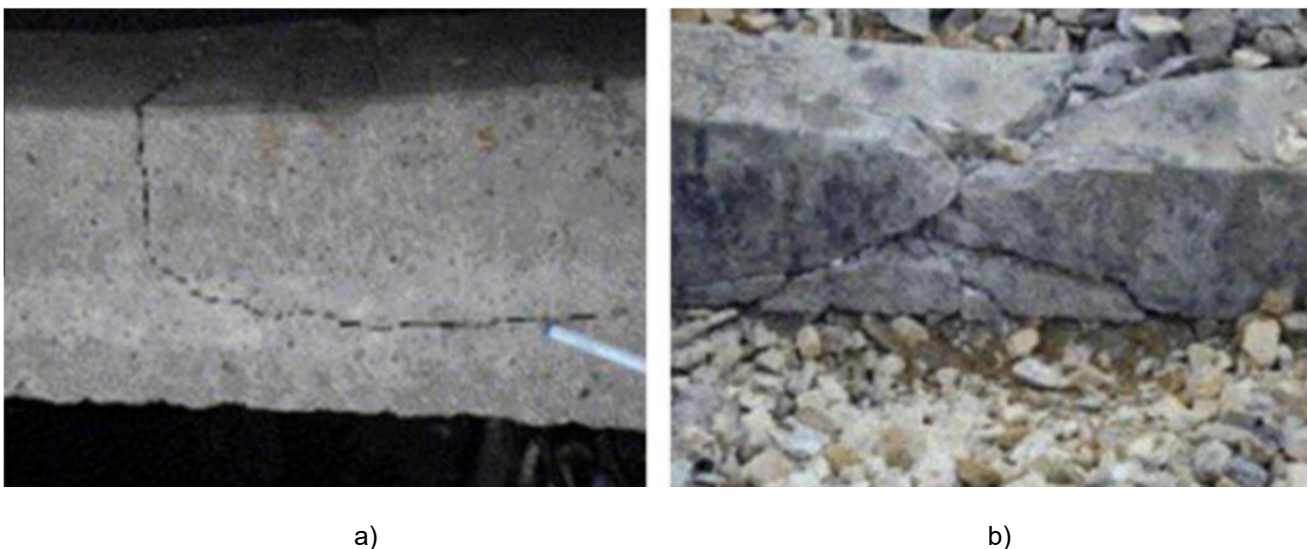
Esse fenômeno é frequentemente resultado das intensas forças de impacto experimentadas pela estrutura da via durante a circulação dos trens. Essas forças podem criar um momento significativo na área de suporte dos trilhos, excedendo a capacidade de resistência à tração do concreto, levando ao aparecimento de fissuras verticais, originadas de fraturas por tração na região central do dormente (Figura 11a), podendo se expandir e evoluir a uma condição crítica (Figura 11b).

Figura 11 — Danos no dormente de concreto devido à fratura por tração
(Fonte: González et al, 2008)

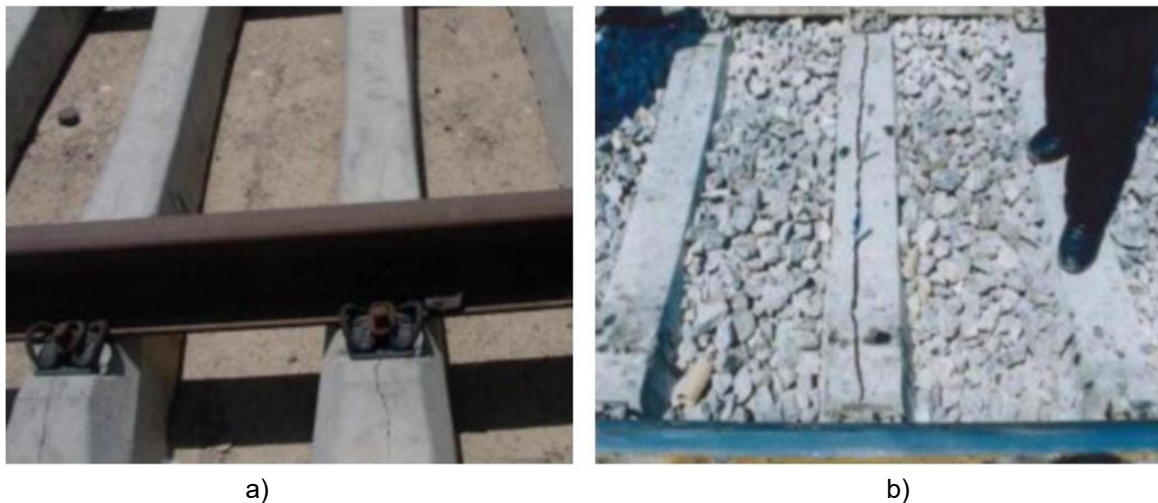
Um exemplo típico de fissuras longitudinais, atribuídas à localização do dispositivo de fixação (*rawlplug*) e às forças de protensão que geram tensões significativas ao redor do orifício do dispositivo na direção transversal, pode ser observado na Figura 12a. Ao longo da operação, fatores como congelamento de água e presença de detritos nos dispositivos de fixação podem intensificar a tensão transversal no dormente, resultando em trincas longitudinais adicionais (Figura 12b).

Figura 12 — Fissura longitudinal devido a tensão de tração entre dispositivos de fixação
(Fonte: Rezaie et al, 2012)

O surgimento de fissuras longitudinais é atribuído principalmente à elevada tensão de cisalhamento na margem do orifício do dispositivo de fixação do dormente. Sendo a máxima tensão de tração entre os dispositivos de fixação, um fator determinante para a fissuração longitudinal.

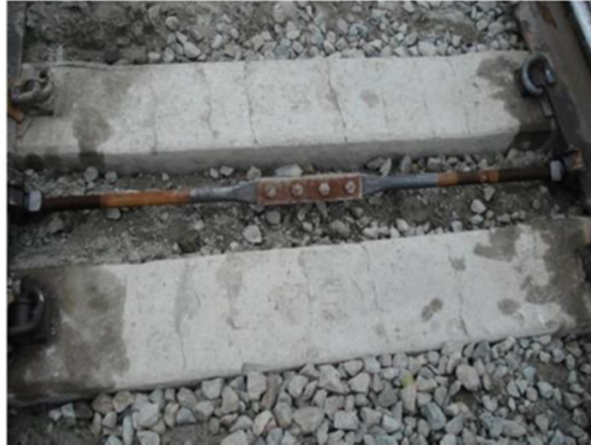
Estes defeitos tendem a se originar na parte superior do dormente, progredindo verticalmente até a base à medida que o material se deteriora (Figura 13). É consequência de um momento de flexão negativo na região central do dormente. Esse fenômeno pode ser atribuído à combinação de forças dinâmicas intensas e a um suporte inadequado ao dormente, muitas vezes devido à condição comprometida ou ausência do lastro que deveria sustentá-lo.

Figura 13 — Dormentes fissurados no meio do vão
(Fonte: NTSB, 2014)

Em investigações sobre ferrovias que transportam cargas pesadas, foi observado que dormentes recém-instalados apresentavam rachaduras verticais na região central do vão.

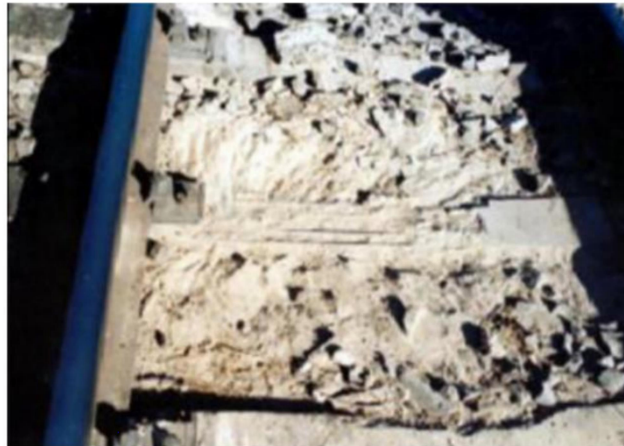
A corrosão da armadura do dormente é causada principalmente pela deterioração do concreto, comprometendo a integridade e o desempenho do dormente (Figura 15).

Figura 15 — Ruptura do dormente de concreto como resultado da corrosão da armadura

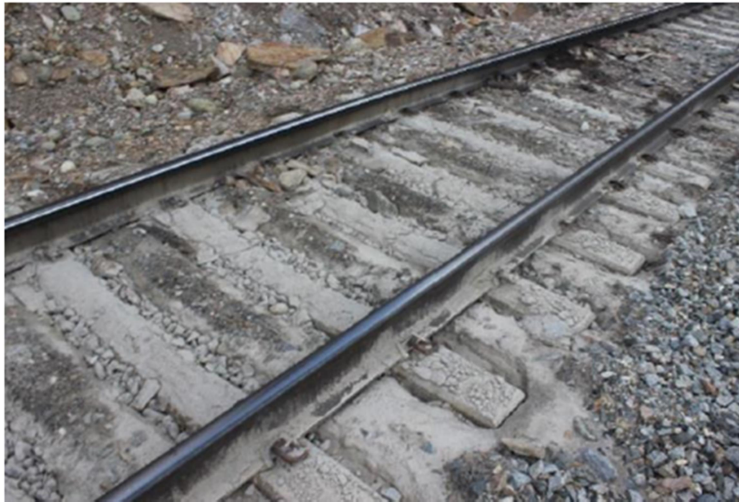
abrasão do concreto. Este fenômeno pode comprometer a durabilidade e desempenho estrutural do dormente e gerar finos que contribuem para a contaminação do lastro ferroviário, conhecido como "colmatação do lastro", como pode ser observado na Figura 16.

Figura 16 — Desgaste superficial do dormente de concreto e lastro contaminado
(Fonte - Riding et al, 2018)

6.7.1 O contato direto do dormente de concreto com a brita do lastro pode resultar em atrito, levando ao desgaste da superfície de ambos os materiais. Vale destacar que um desgaste intenso pode reduzir a seção transversal do dormente, arredondando suas extremidades, caracterizando o fenômeno da

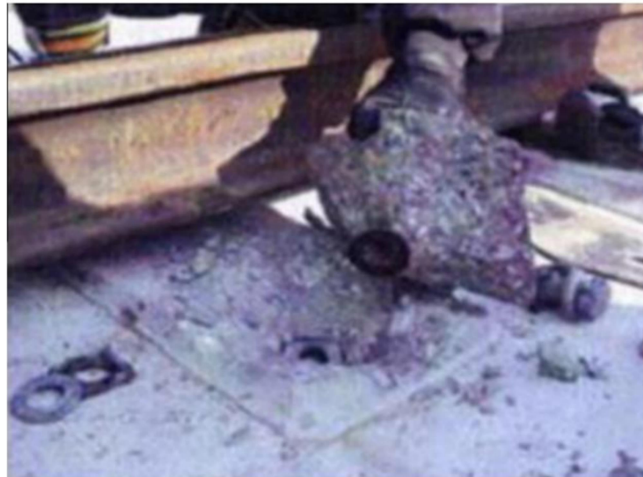
- b) observações de campo indicam que normalmente se cria uma rachadura originada na parte inferior do dormente, próximo ao parafuso de fixação, desenvolvendo-se em uma forma cônica (Figura 17); e
- c) a formação de gelo pode gerar uma pressão de até 40 MPa, dentro do concreto do dormente.

Figura 17 — Fissura cônica devido à formação de gelo na via da laje
(Fonte – Zi et al, 2012)

- a) as falhas por este fenômeno são produzidas devido ao congelamento da água infiltrada nos dormentes e podem acontecer em aproximadamente um dormente a cada 300 m de trilhos;
